RENFORCEMENT SISMIQUE DE PILES DE PONT EN BÉTON ARMÉ AVEC DES  
MATÉRIAUX COMPOSITES EXTERNES

MÉMOIRE PRÉSENTÉ EN VUE DE L'OBTENTION  
DU DIPLÔME DE MAÎTRISE ÈS SCIENCES APPLIQUÉES  
(GÉNIE CIVIL)

Avril 2004

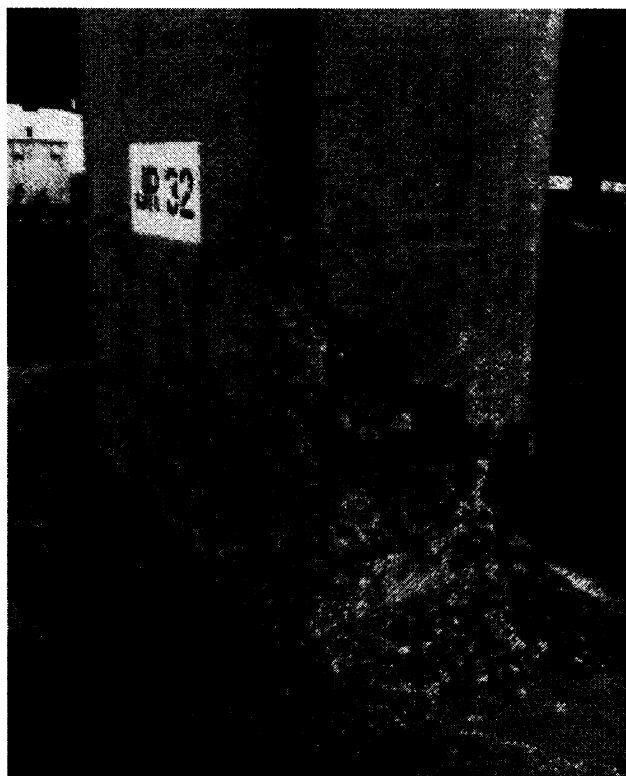
**Figure 2.7 : Rupture d'ancrage dans la zone de chevauchement, 1989 Loma Prieta (Priestley 1992).**

Le troisième mode de rupture est lié au chevauchement des barres d'armature entre la semelle et la base des piles, zone potentielle de rotule plastique caractérisée par une demande de moment maximal (Figure 2.7). Lors de ce type de rupture, les dommages se situent à la base de la pile et se caractérisent par la formation de fissures verticales sur la hauteur du couvert des armatures entraînant une dilatation et un effritement du béton d'enrobage. Ces fissures traduisent un mécanisme de glissement des armatures dans la zone de chevauchement provoqué par le manque d'adhérence entre les armatures et le béton. À cause du glissement des barres, une rupture apparaît souvent avant d'atteindre la résistance nominale en flexion et la formation de la rotule plastique.

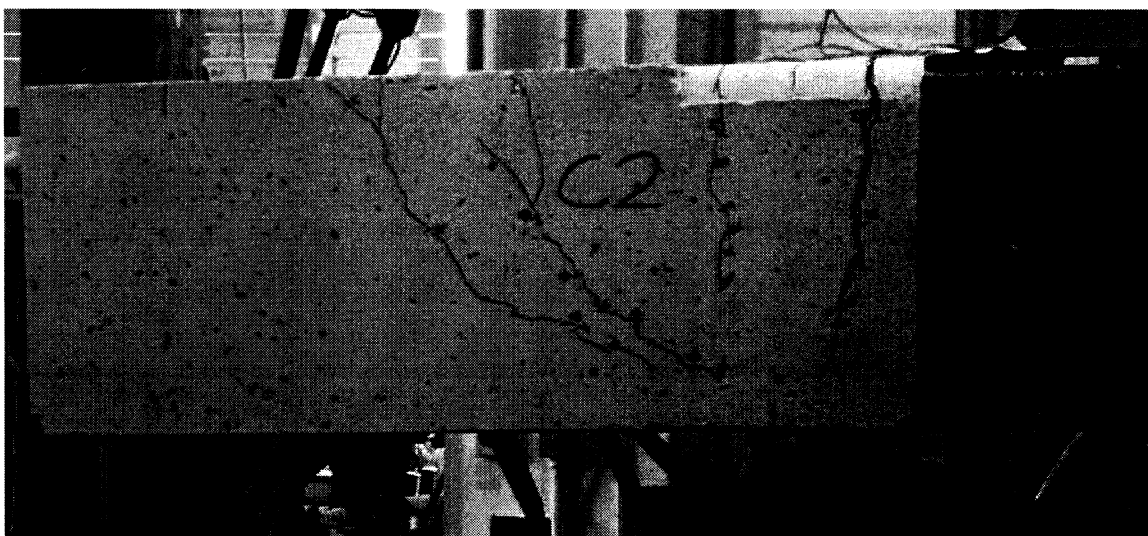
**Figure 4.31 : Vue de la poutre C2 du côté des barres supérieures à la rupture.**
